| <b>Prüfbericht-Nr.:</b><br><i>Test Report No.:</i> | <b>60387274 001</b> | <b>Auftrags-Nr.:</b><br><i>Order No.:</i> | <b>180186783</b> | Seite 1 von 5<br>Page 1 of 5 |
| <b>Prüfgegenstand:</b><br><i>Test item:</i> | <b>3.0X4.0M GAZEBO</b> | | | |
| <b>Bezeichnung / Typ-Nr.:</b><br><i>Identification / Type No.:</i> | <b>MI-3X4</b> | | | |

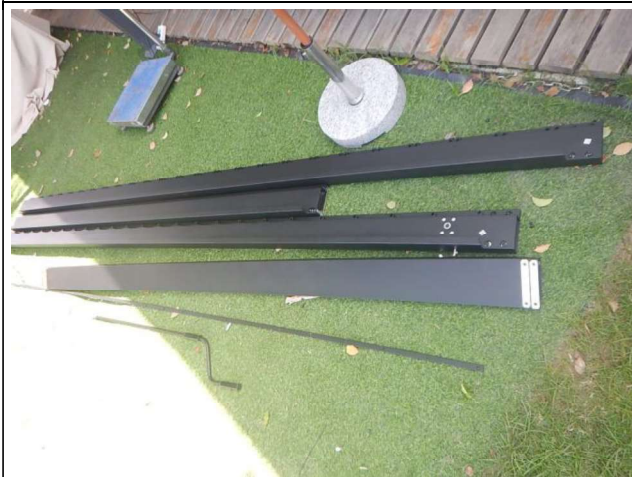
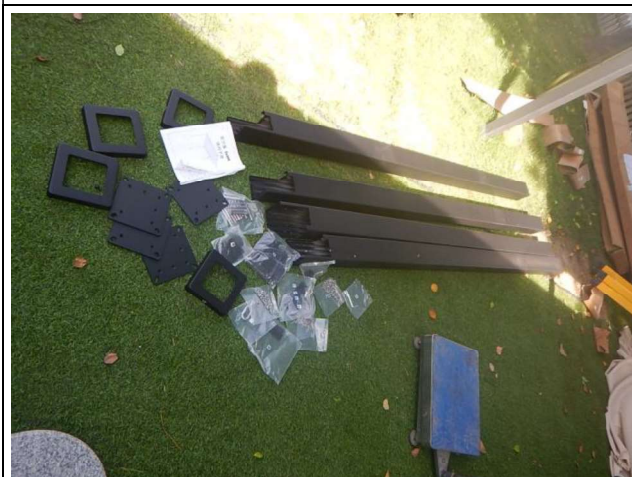
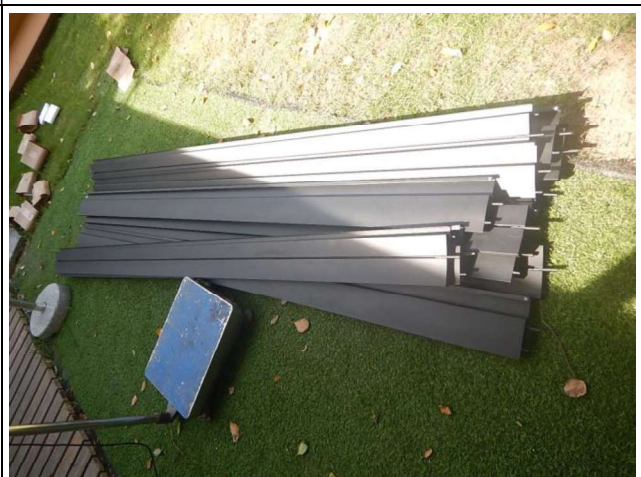
| 1 | <b>Produktdetails</b><br><i>Product details</i> | 3.0X4.0M GAZEBO |
| 2 | <b>Maße / Gewicht</b><br><i>Dimensions / Weight</i> | Net weight: 169.25kg<br>Size: W3.03m x L3.93m x H2.51m |
