| <b>Prüfbericht-Nr.:</b><br><i>Test Report No.:</i> | <b>60381766 002</b> | <b>Auftrags-Nr.:</b><br><i>Order No.:</i> | <b>180188191</b> | Seite 1 von 5<br>Page 1 of 5 |
| <b>Prüfgegenstand:</b><br><i>Test item:</i> | <b>3.0X4.0M GAZEBO</b> | | | |
| <b>Bezeichnung / Typ-Nr.:</b><br><i>Identification / Type No.:</i> | <b>MI-3X4</b> | | | |

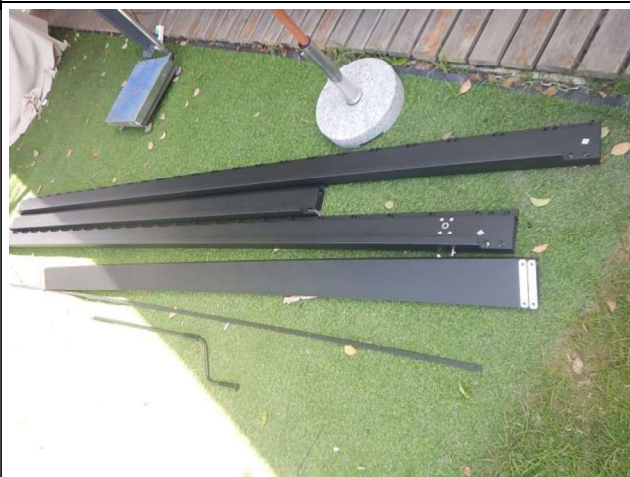
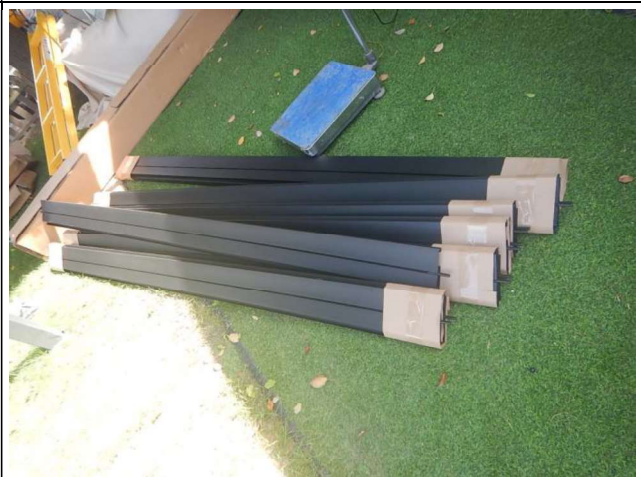
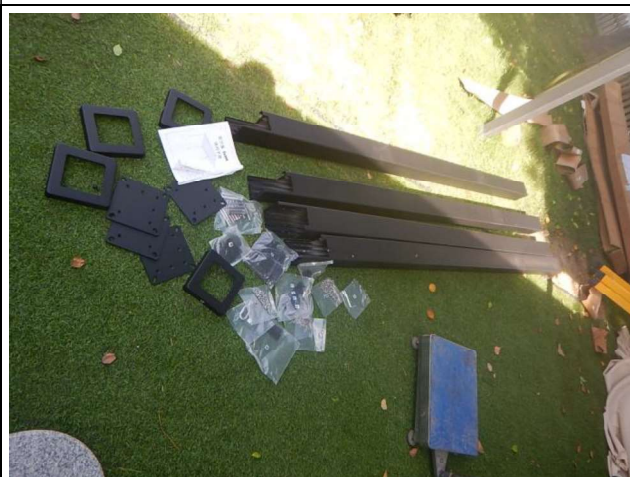
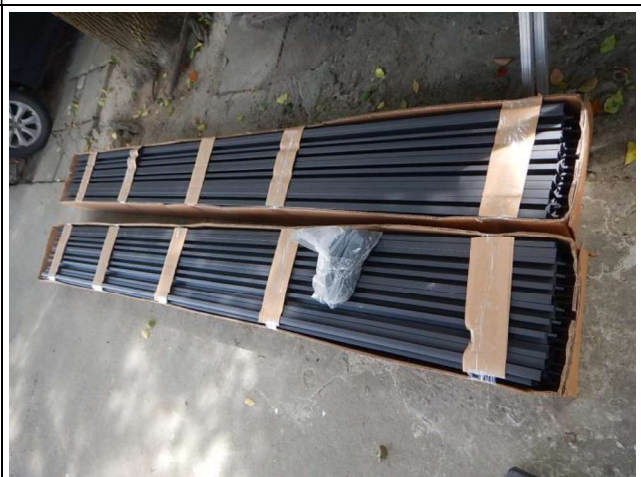
| 1 | <b>Produktdetails</b><br><i>Product details</i> | 3.0X4.0M GAZEBO |
| 2 | <b>Maße / Gewicht</b><br><i>Dimensions / Weight</i> | Net weight: 170.55kg<br>Size: W3.03m x L3.93m x H2.51m |
